## Windows 10 和 Windows 11 系統更新導致 UM20 (USB 3.0 camera)無法使用解決方法

Windows 11 24H2、Windows 11 23H2 或 Windows 10 22H2 因為作業系統更新後導致電腦裝置管理員中無法辨識 UM20 Camera(如下圖)

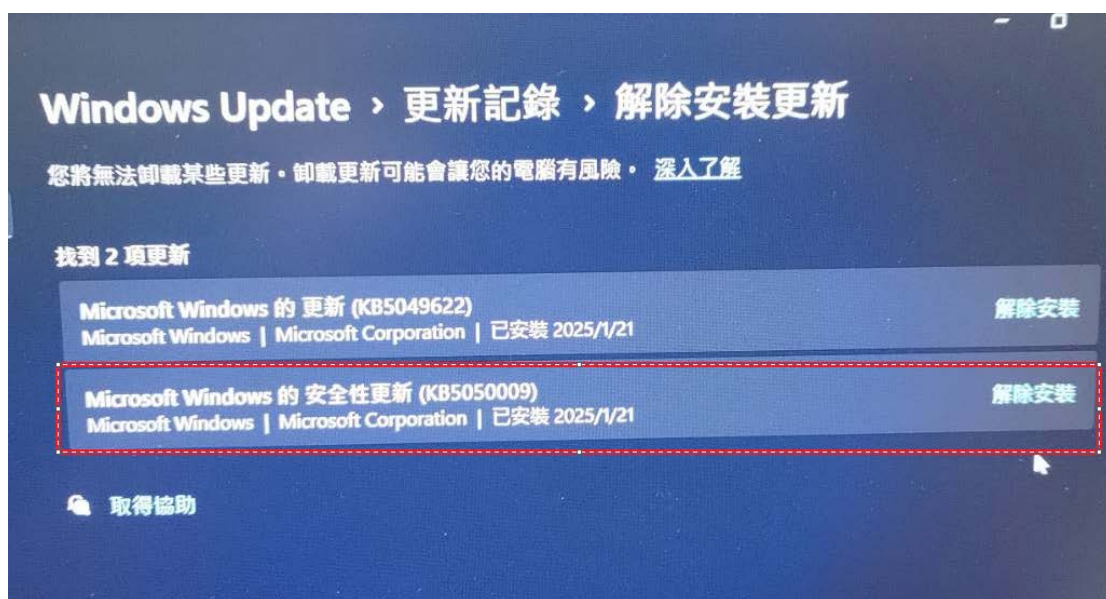
## 5. 解除安裝(KB5050009)

➤ Win11 處理方式 24H2 (2):解除已安裝有 Bug 的驅動程式  
(KB5050009)

## 6. 重新開機

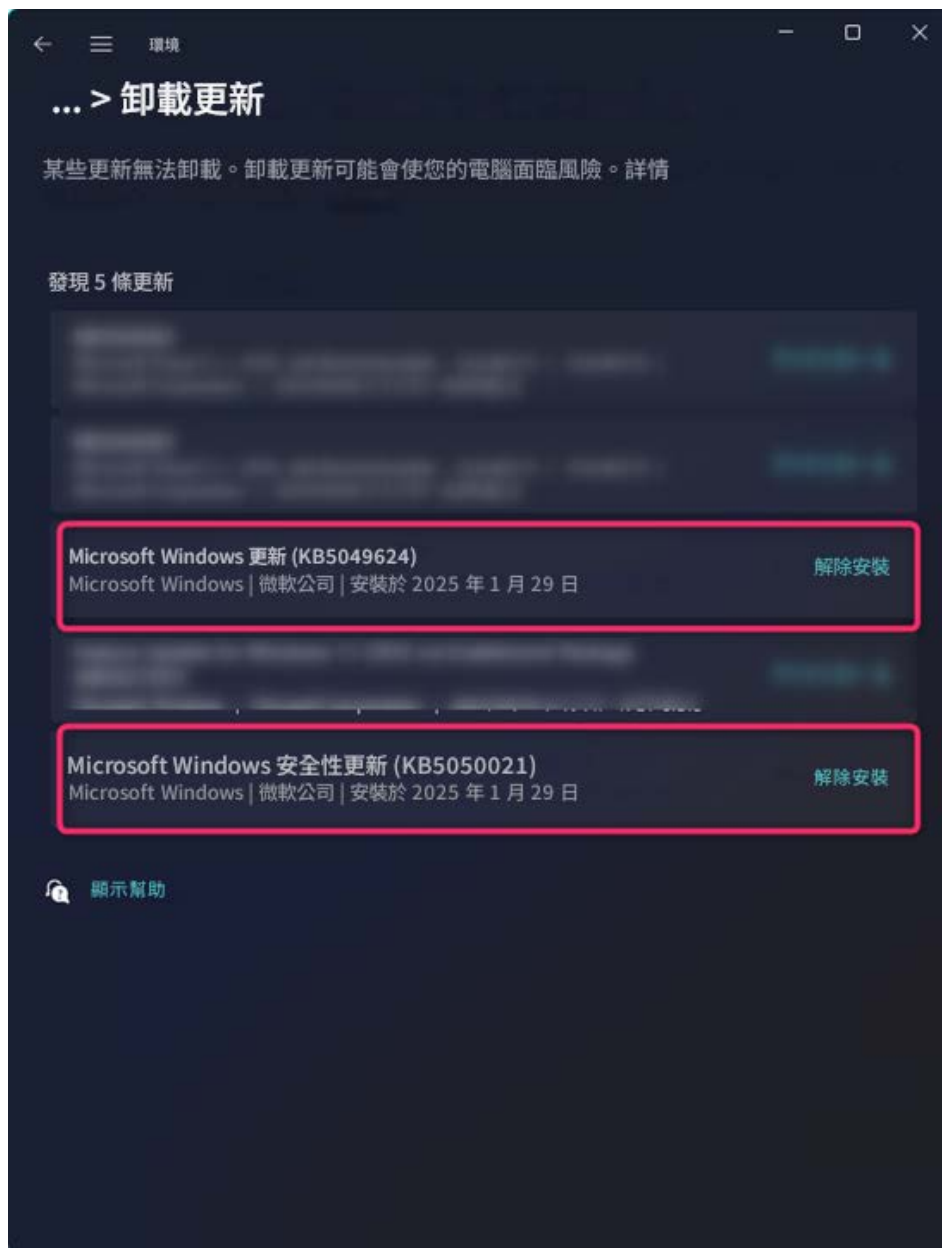
5. 解除安裝(KB5049624)和(KB5050021)

➤ Win11 23H2 處理方式:解除已安裝有 Bug 的驅動程式

(KB5049624)和(KB5050021)

6. 重新開機

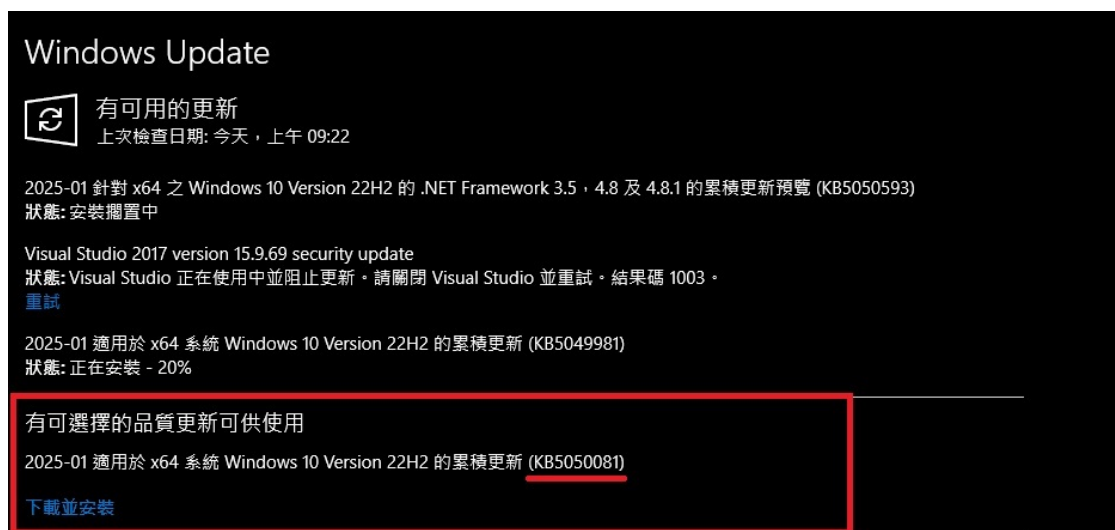
### 3. 點選 檢查更新 (Windows Update) 找到圖中項目(KB5050081)

## ➤ Win10 處理方式(1): 安裝最新驅動程式 (KB5050081)

### 4. 重新開機

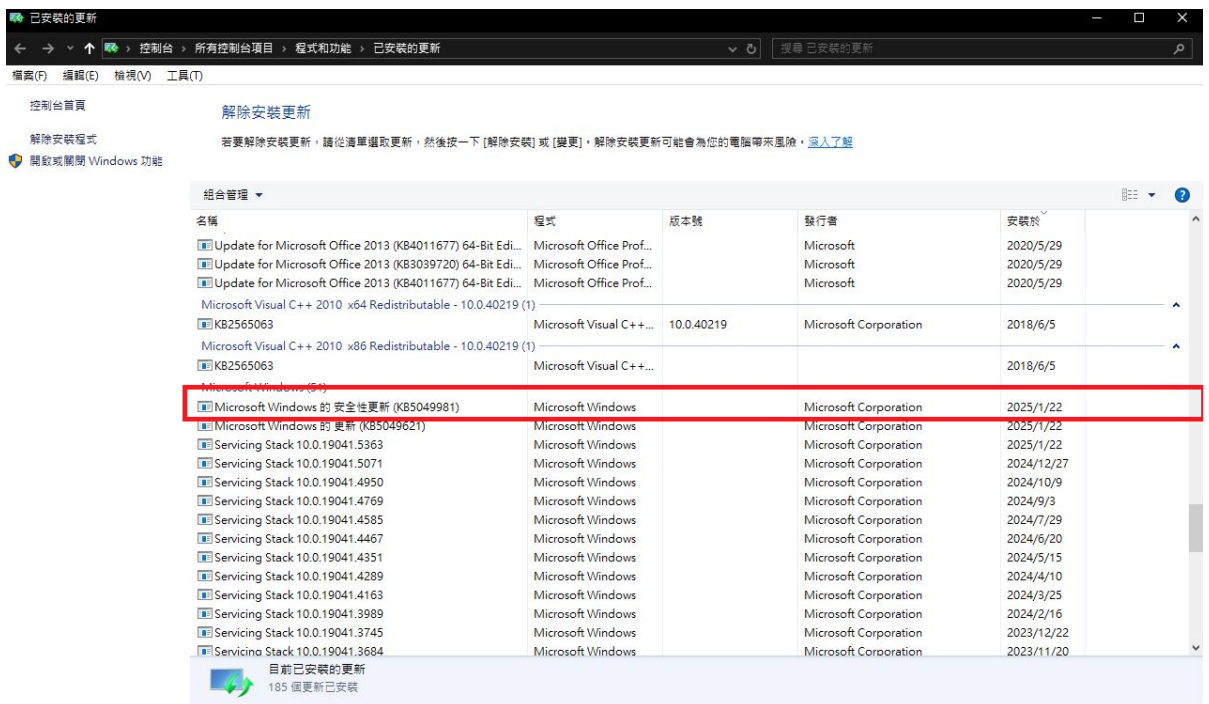
## 6. 解除安裝 (KB5049981)

## ➤ Win10 處理方式(2): 解除已安裝有 Bug 的驅動程式 (KB5049981)

## 7. 重新開機
